Explosion phréatique, 11 mai 2018, 7:41.

Images visible et thermique avant l'explosion phréatique du 11 mai 2018

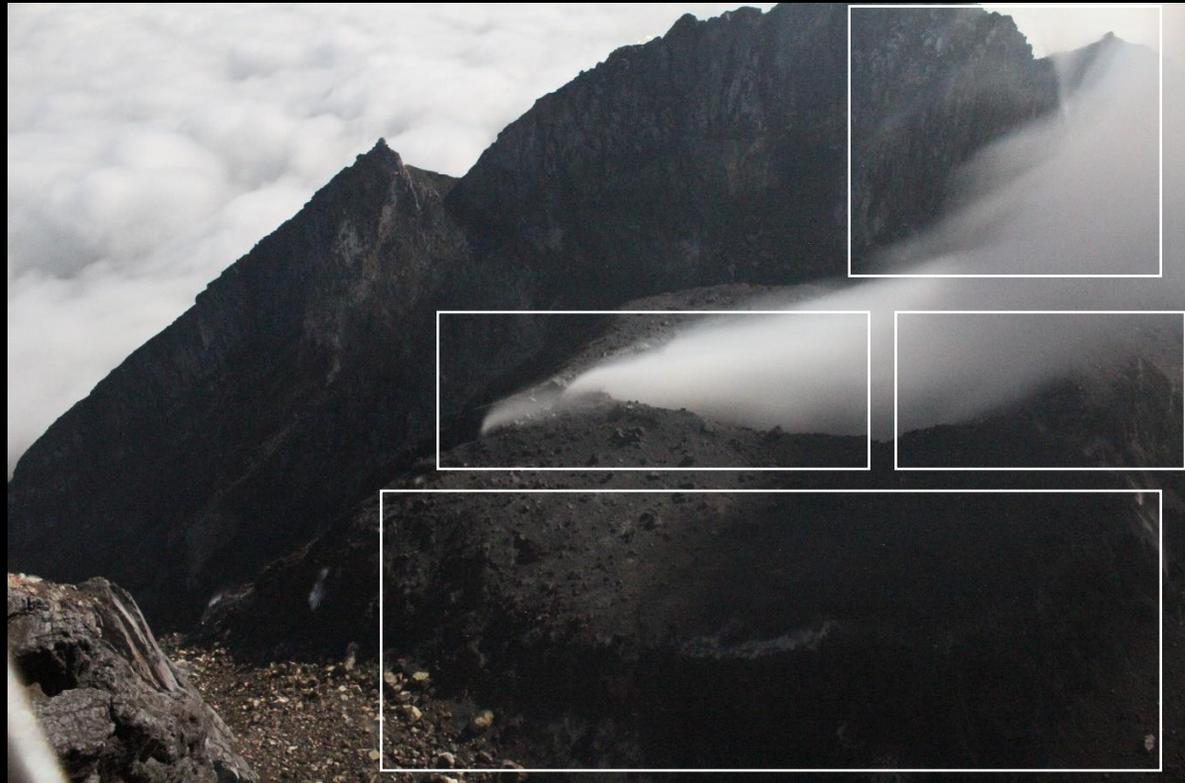
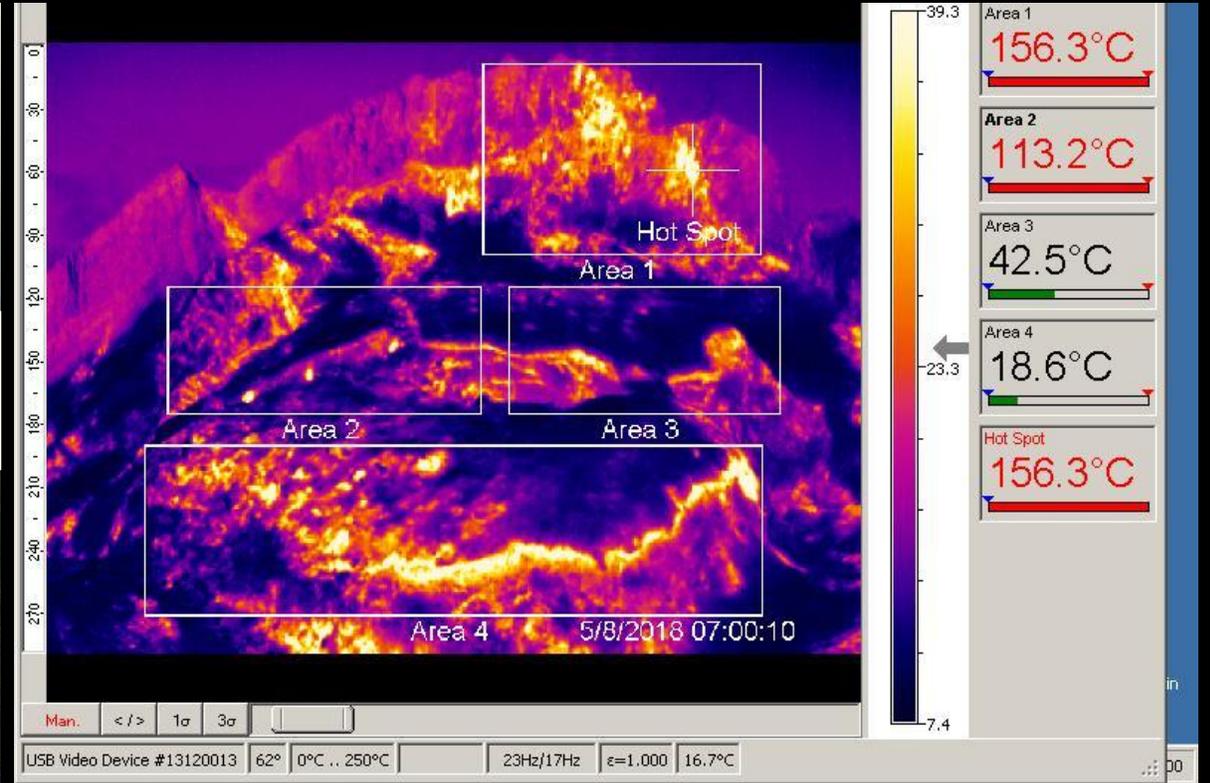
Etat normal du dôme avec les zones fumeroliennes plus chaudes.

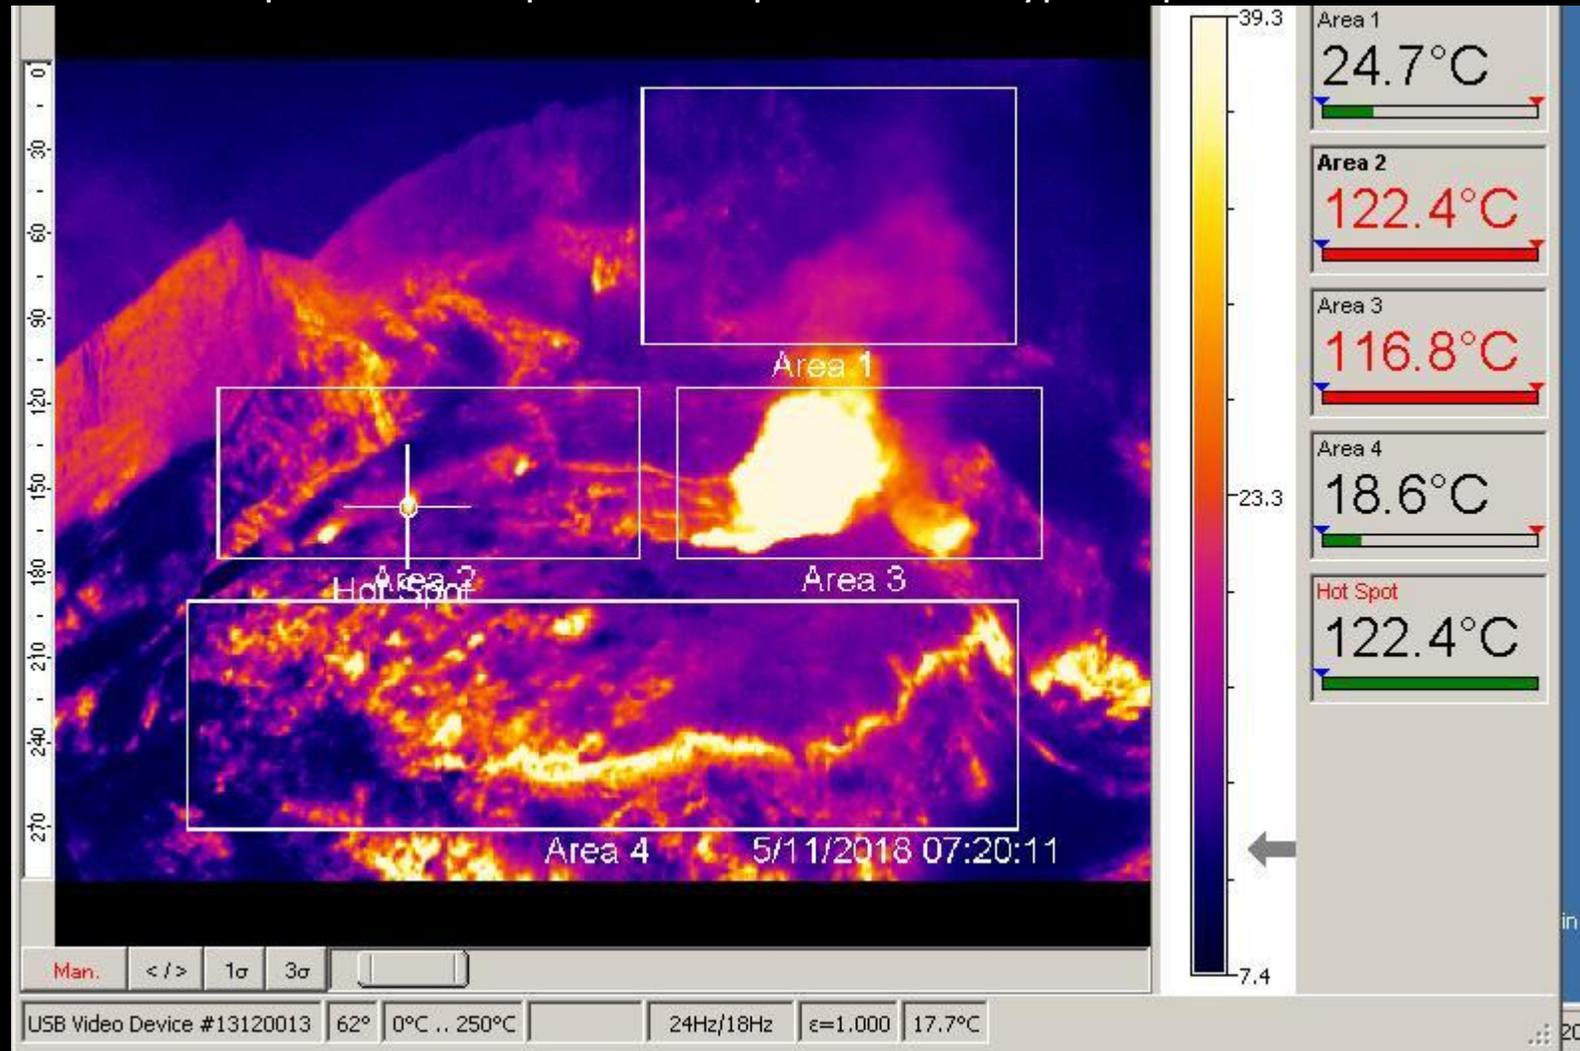
Suivi pendant l'explosion. La caméras thermique « voit » à travers le panache.
Coupure de transmission cependant au plus fort de l'explosion.
Cause probable : le wifi ne passe pas dans le panache.

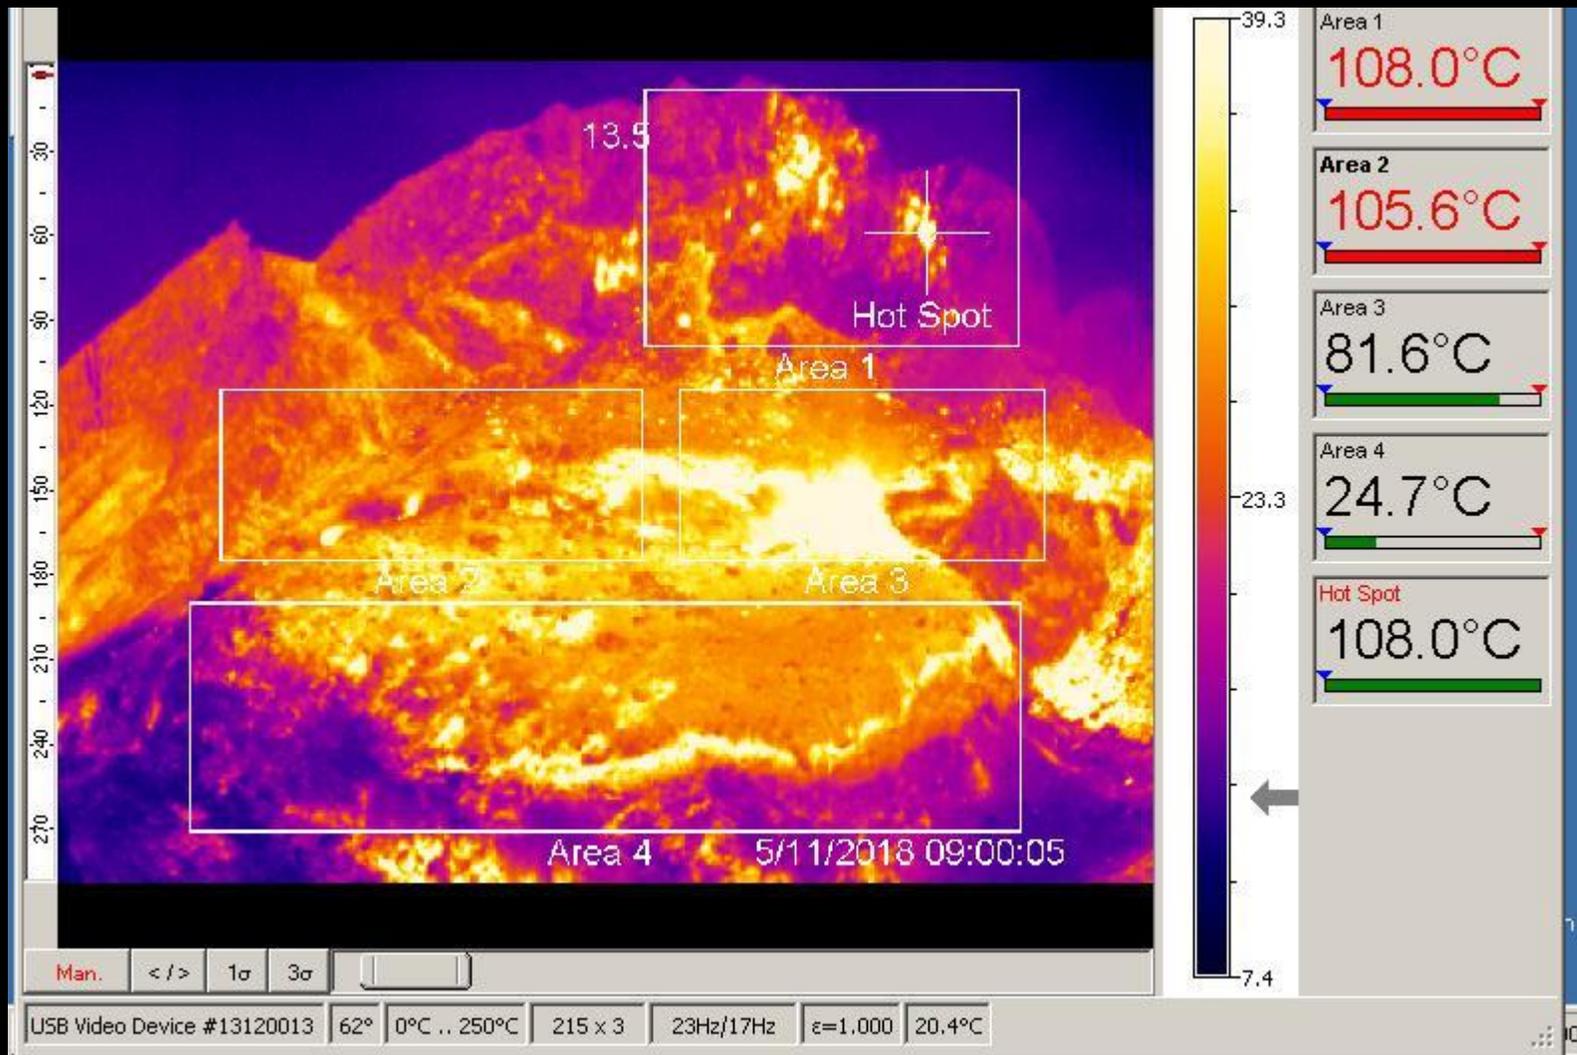
Réchauffement progressif du fond du cratère après l'explosion phréatique.
Cause probable : émissions successives de cendres chaudes recouvrant le dôme
Stations prises dans le panaches mais toujours fonctionnelles.
